AVALIAÇÃO DA MALHA CICLOVIÁRIA DA CIDADE DE BELÉM CONSIDERANDO ASPECTOS TÉCNICOS E A PERSPECTIVA DOS USUÁRIOS

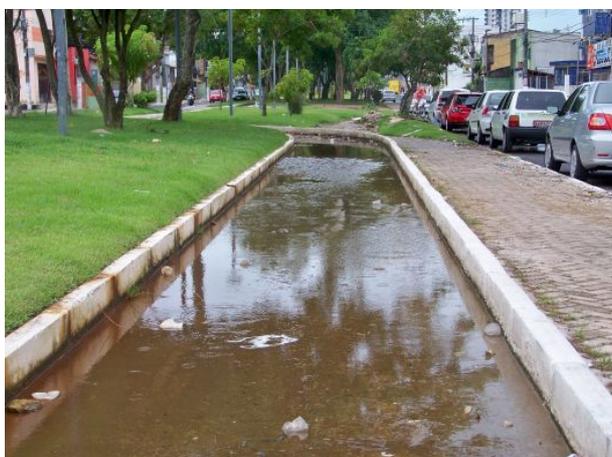
Também foi possível observar as condições de conservação e dimensionamento da infraestrutura cicloviária da cidade. Desta forma, pontos de alagamento foram encontrados em ciclovias recém-inauguradas, como é o exemplo da situada na Av. Marquês de Herval, nesta via a ciclovia está localizada no canteiro central, mas não possui projeto de drenagem próprio e também tem desenho muito sinuoso, o que dificulta o trajeto dos ciclistas e torna este percurso menos atrativo ao uso da bicicleta. Esta situação é retratada na Imagem 1.

Imagem 1 Ciclovias na Av. Marquês de Herval com pontos de alagamento e sinuosidade acentuada

De acordo com o Ministério das Cidades (2007), a drenagem das vias deve ser feita da forma mais natural possível para o escoamento das águas pluviais, neste caso podem ser criados pequenos bueiros, que podem ser de ferro fundido ou concreto amiantado. Esta opção poderia ser implantada nesta ciclovia para que o problema de alagamento fosse resolvido.
