# **INTERVENCIONES PARA PEATONES Y CICLISTAS EN UNA ROTONDA DE ALTA CIRCULACIÓN EN SALTA**

Autor: Arq. Annie Marzetti, Autoridad Metropolitana de Transporte de Salta

## **Resumen**

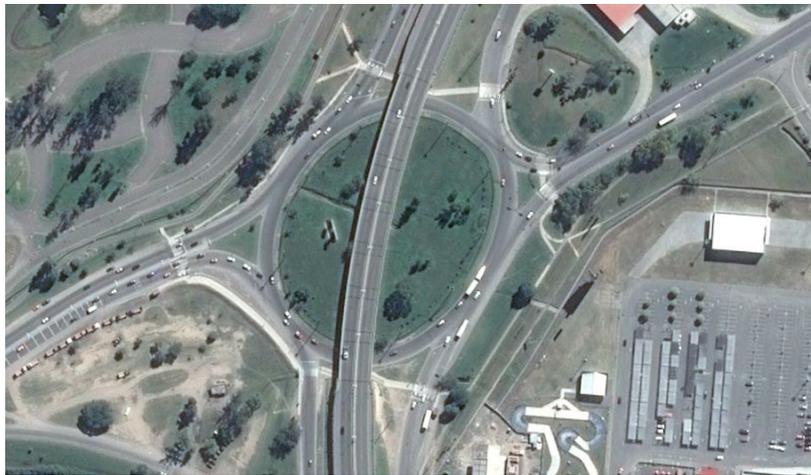
Imagen N°1 Rotonda de Limache vista aérea

La rotonda de Limache es un nodo vial conformado por 4 avenidas y un cruce sobre elevado que se ubica en el sur-oeste de la Ciudad de Salta que recibe tránsito tanto urbano como regional, nacional e internacional proveniente de la ciudad de Salta, localidades del área metropolitana y rutas nacionales e internacionales.

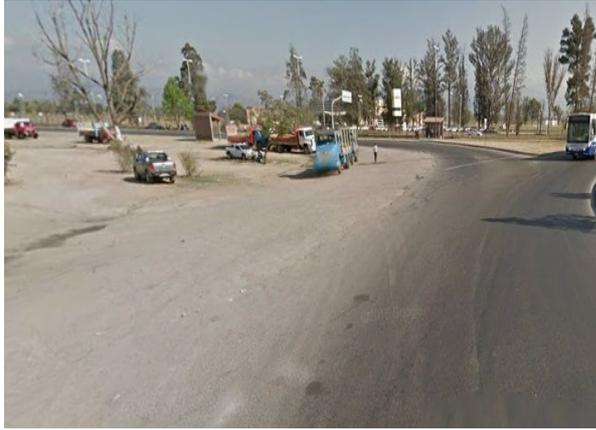
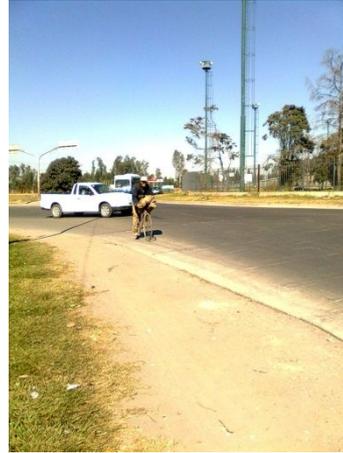
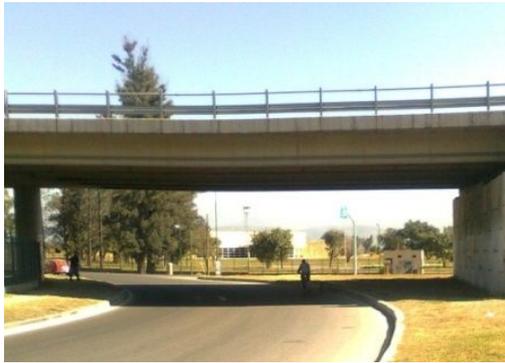
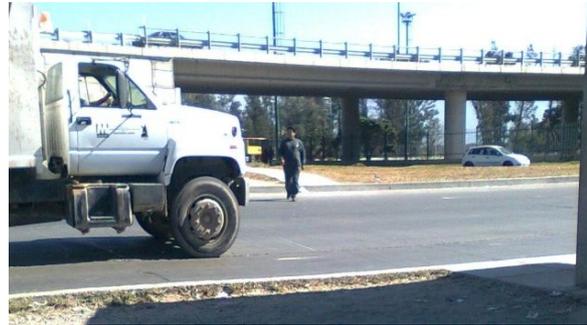
Imágenes 1-2-3-4: Situación previa al proyecto

Si bien la rotonda conforma un nudo vial eficiente para la circulación de vehículos, su diseño no tuvo en cuenta el desarrollo de las actividades mencionadas por lo que la infraestructura de veredas y ciclovías resultaba incompleta e insuficiente, y el mismo diseño de las vías contribuye a generar condiciones de inseguridad vial para peatones y ciclistas. A ello debe sumarse la convergencia en dicho punto de más de 25 líneas de transporte público de corta y media distancia por lo que los cruces ubicados en las proximidades de las paradas cuentan con un gran flujo de circulación.

Asimismo debe considerarse la falta de infraestructura existente para peatones y ciclistas, con ciclovías que permiten acceder al área pero no atravesarla o veredas aisladas que no respondían a los principales circuitos peatonales reales.

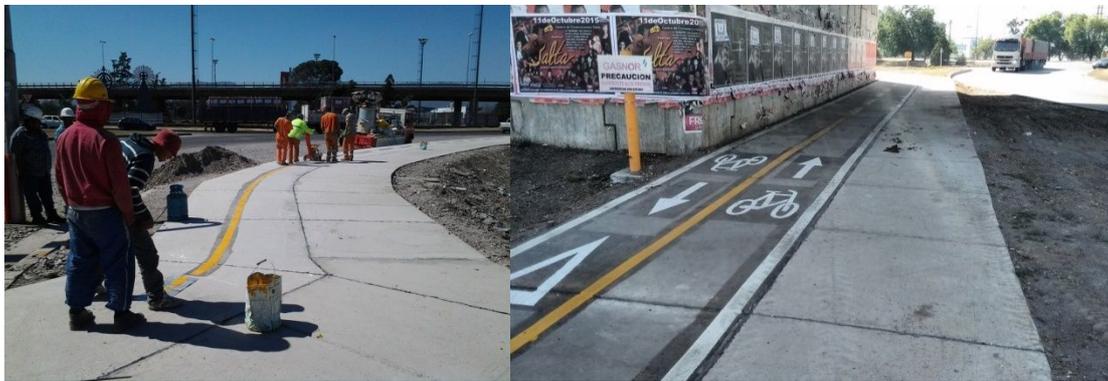
Imágenes 5-6 Ejecución de la ciclovía sobre Avenida Kennedy y sector bajo puente

La obra ejecutada consistió en la construcción de aproximadamente 1,25 km de vías de circulación (caminería y ciclovía) y 7 cruces a nivel para ciclistas y peatones que les permitan una desplazamiento seguro alrededor de la rotonda de Limache. Las vías se construyeron como prolongación de las existentes en algunos tramos y como generación de un nuevo espacio de circulación en la intersección en el lado sur. Esto se complementó con rampas, sendas peatonales y señalización tanto horizontal como vertical, para dar visibilidad a las intervenciones efectuadas.

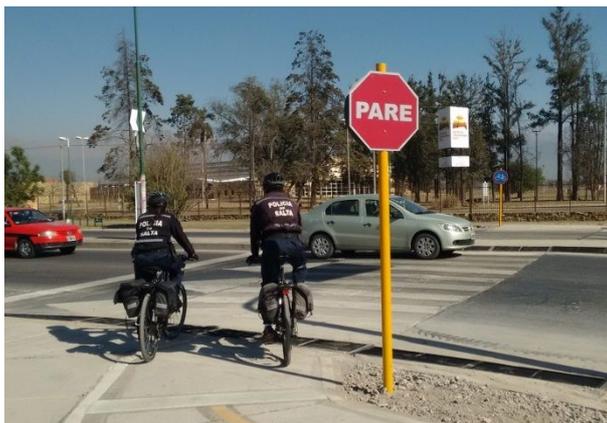
Imagen 7: Cruce sobre elevado de peatones y ciclistas

En el diseño constructivo se siguieron las recomendaciones de la Dirección Nacional de Vialidad, lo que llevó a incluir un ancho total de 8,7 mt, una altura máxima del cruce de 10 cm, con pendientes de rampas de ingreso y salida del cruce del 4% y una pendiente en la zona elevada del 2%.
